LEHRSTUHL UND PRÜFAMT FÜR VERKEHRSWEGEBAU
Univ. Prof. Dr.-Ing. S. Freudenstein

Bericht Nr. 2466 vom 19.09.2008

Untersuchungen an der FFU-Kunstholzschwelle

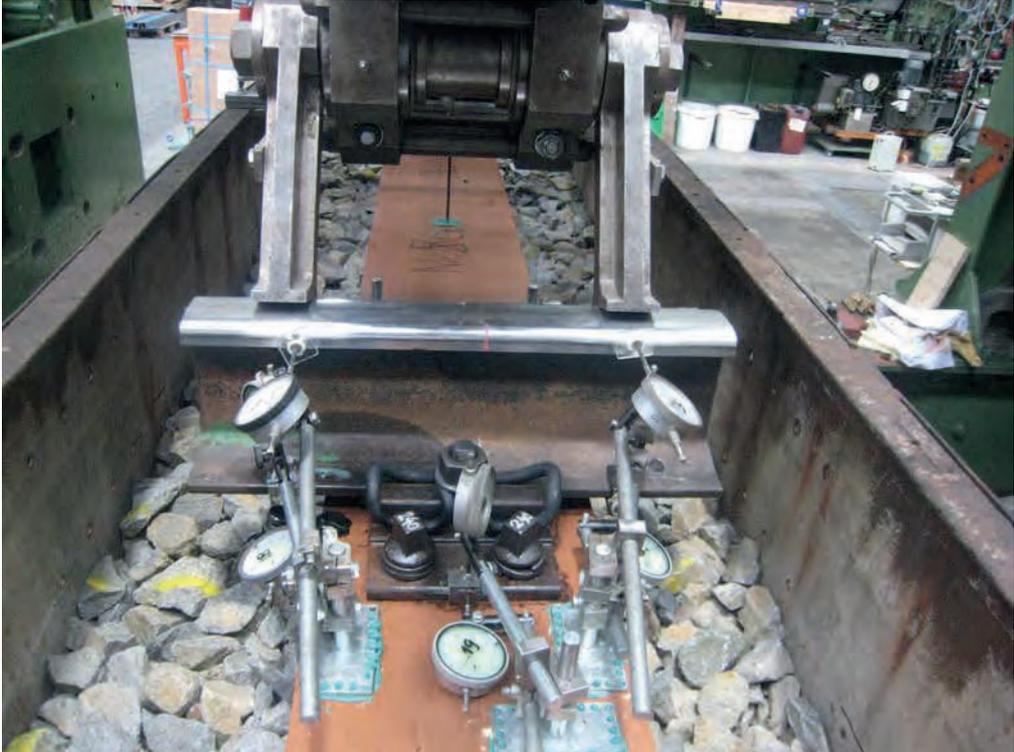
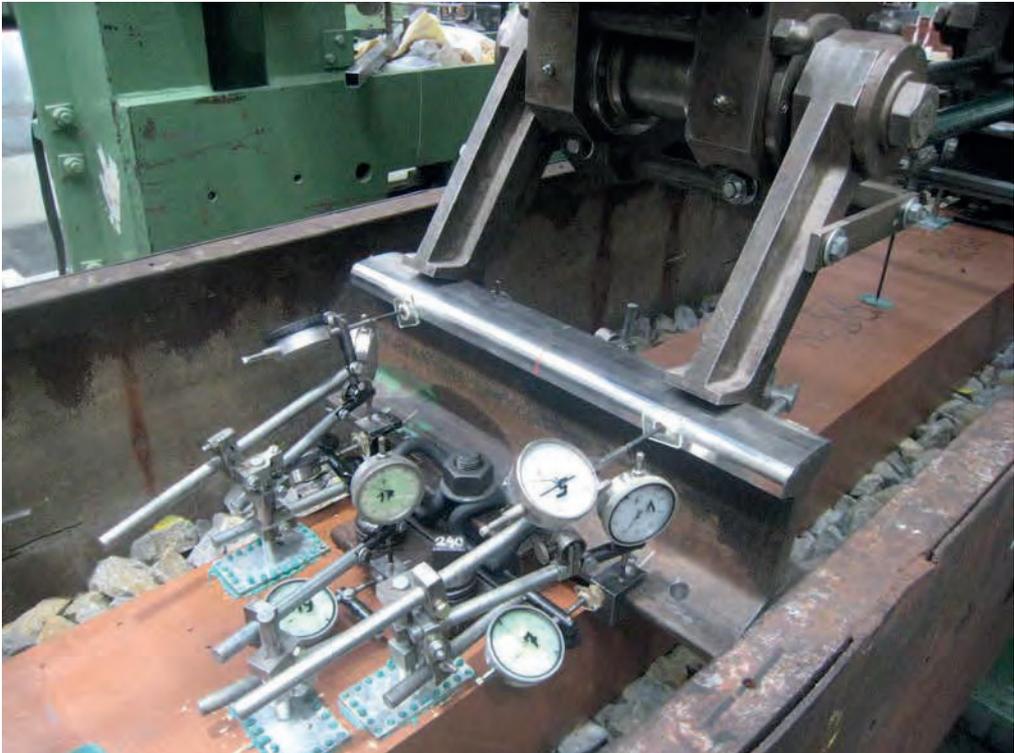
Dauerschwellversuch in Anlehnung an DIN EN 13230-3

Der Versuch wurde als Scherenhebelschwingversuch mit 3 Mio Lastspielen durchgeführt (2 x $P_v = 140$ kN). Die Versuchsanordnung entspricht Bild 3b der DIN EN 13146-4 (s. Fotos Anhang 1.1).

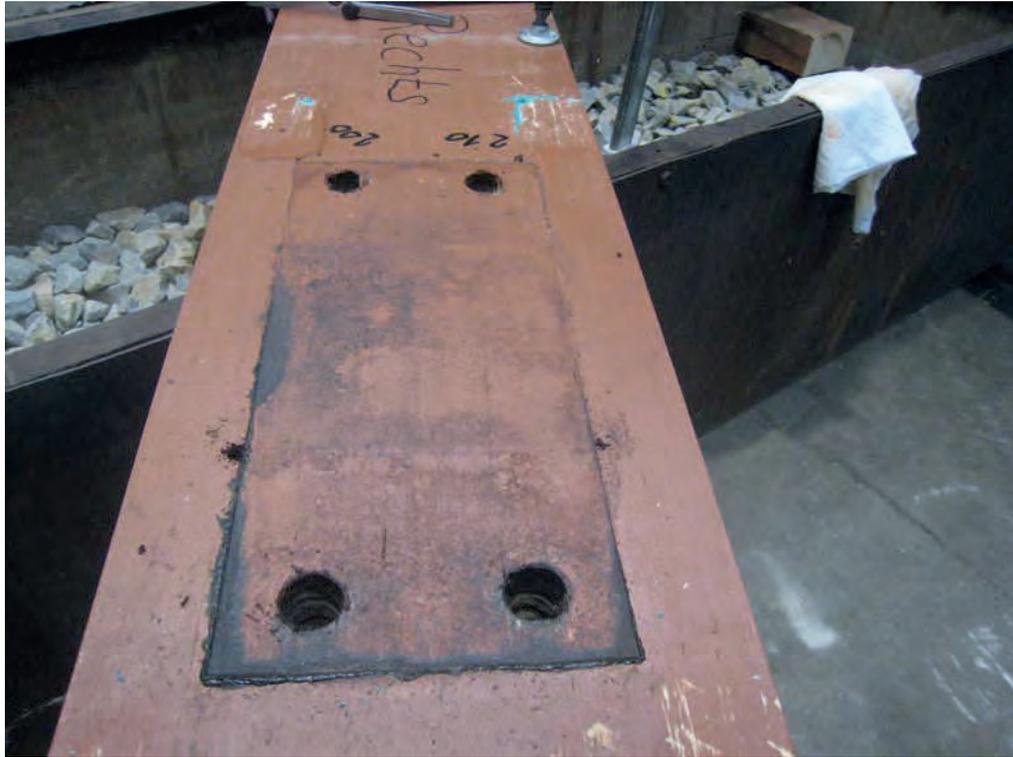
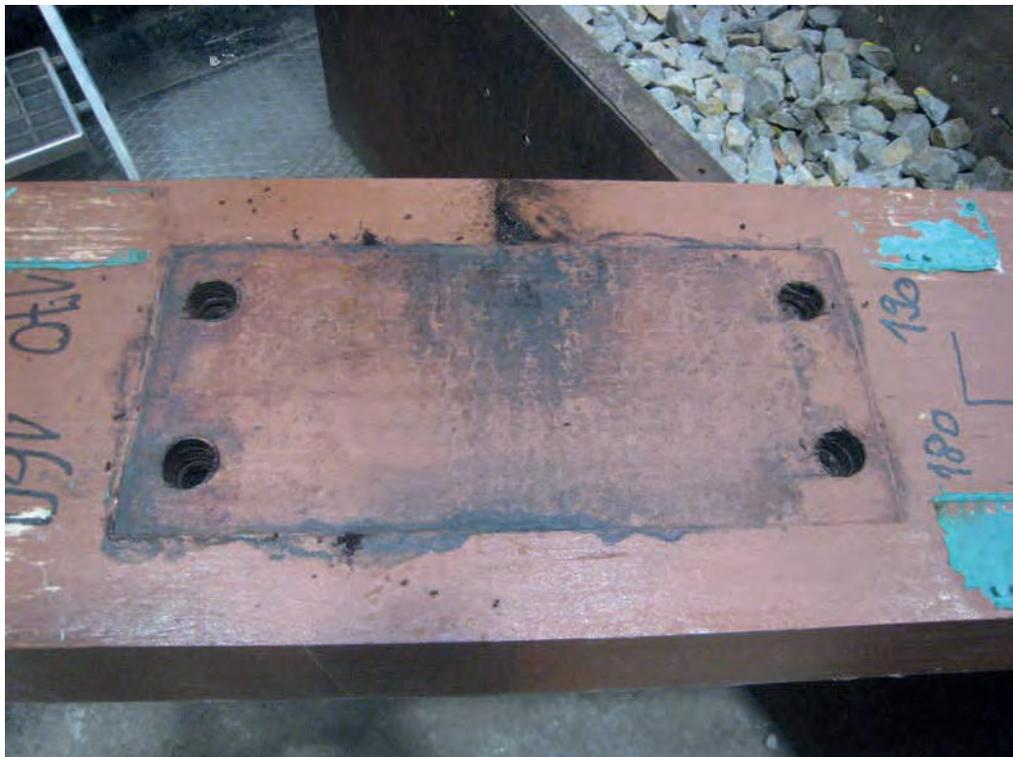
Plastische Verformungen von 0,3 – 0,7 mm an der Schwellenoberfläche nach dem Dauerschwellversuch (4,3 Mio Lastspiele)

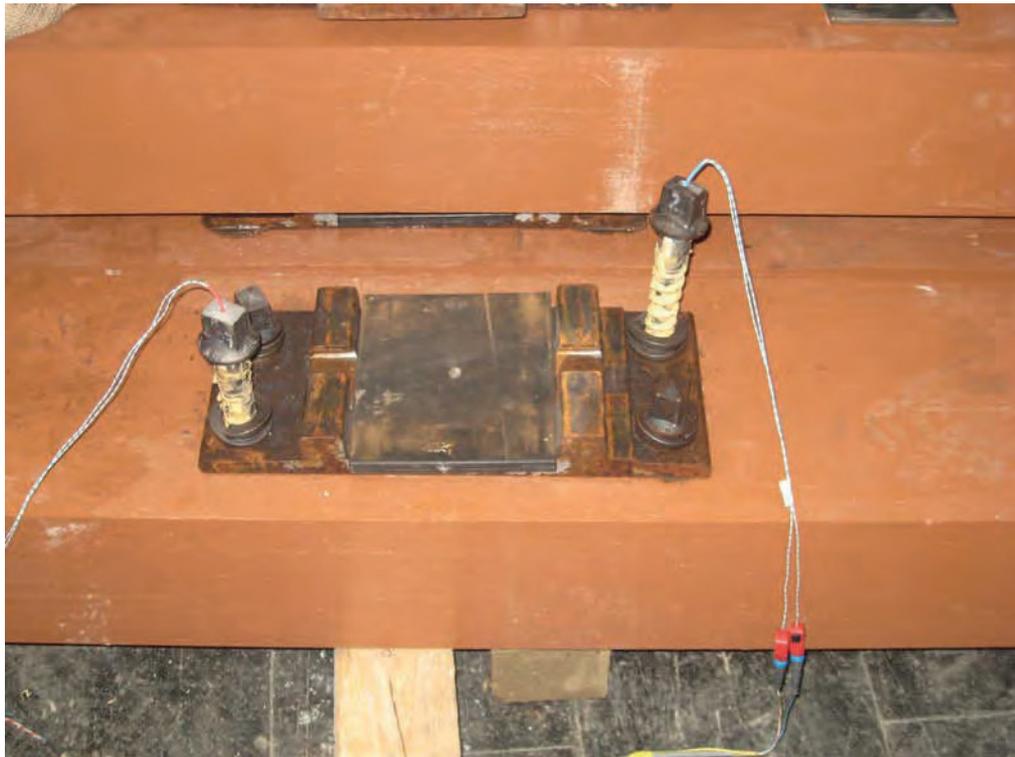
Zugkraft in den Schwellenschrauben in Abhängigkeit von Drehmoment und Zeit

Hierzu wurden im Schaft von 2 Schwellenschrauben an 2 gegenüberliegenden Seiten Aussparungen eingefräst, in die Dehnungsmessstreifen eingeklebt wurden. Anschließend wurden die Schrauben in einem zentrischen Zugversuch geeicht, womit bei Registrierung der auftretenden Dehnungen eine Zuordnung der entsprechenden Zugkräfte möglich ist.

An der Schwelle Nr. 7 wurde die Rippenplatte montiert und auf die Schwellenschrauben in Stufen ein Andrehmoment von 200 Nm bzw. 250 Nm aufgebracht (s. Fotos Anhang 2).

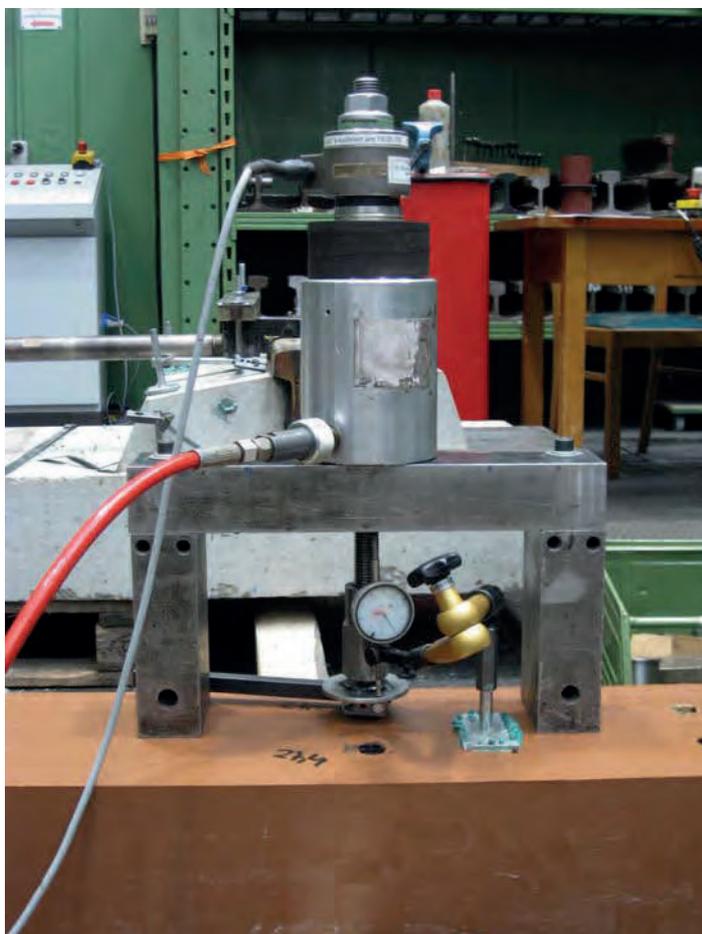
Ausziehversuche

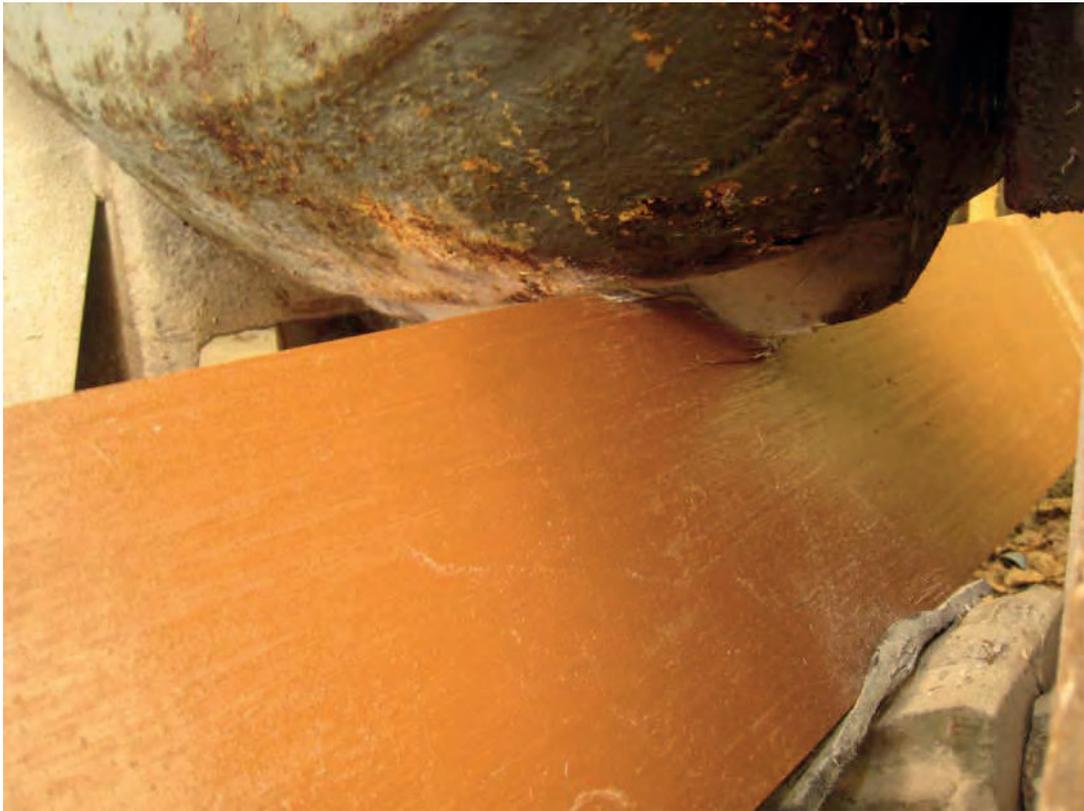
Der Fallbär mit spurkranzförmiger Schneide dringt „sauber“ in die Schwellenkante ein. Die Zerstörung der Schwelle ist lokal eng begrenzt (Breite der Schneide)

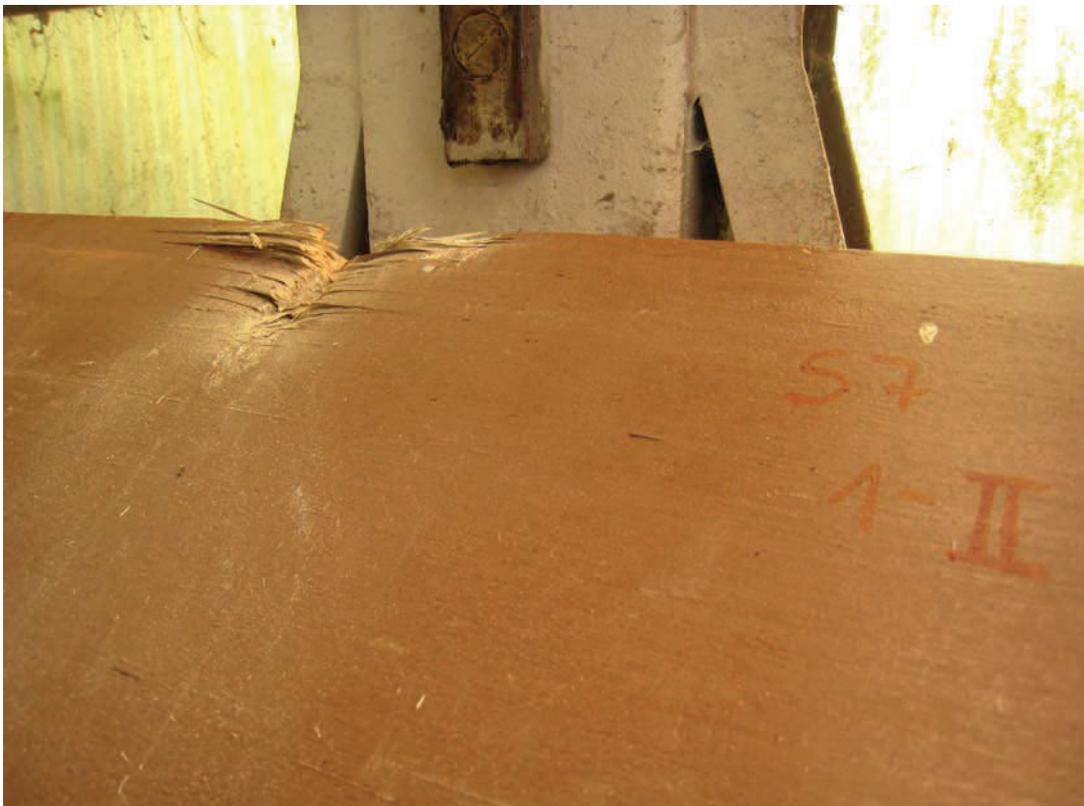
Durchtrennte Fasern nach dem zweiten Schlag in der Schlagprüfung I.

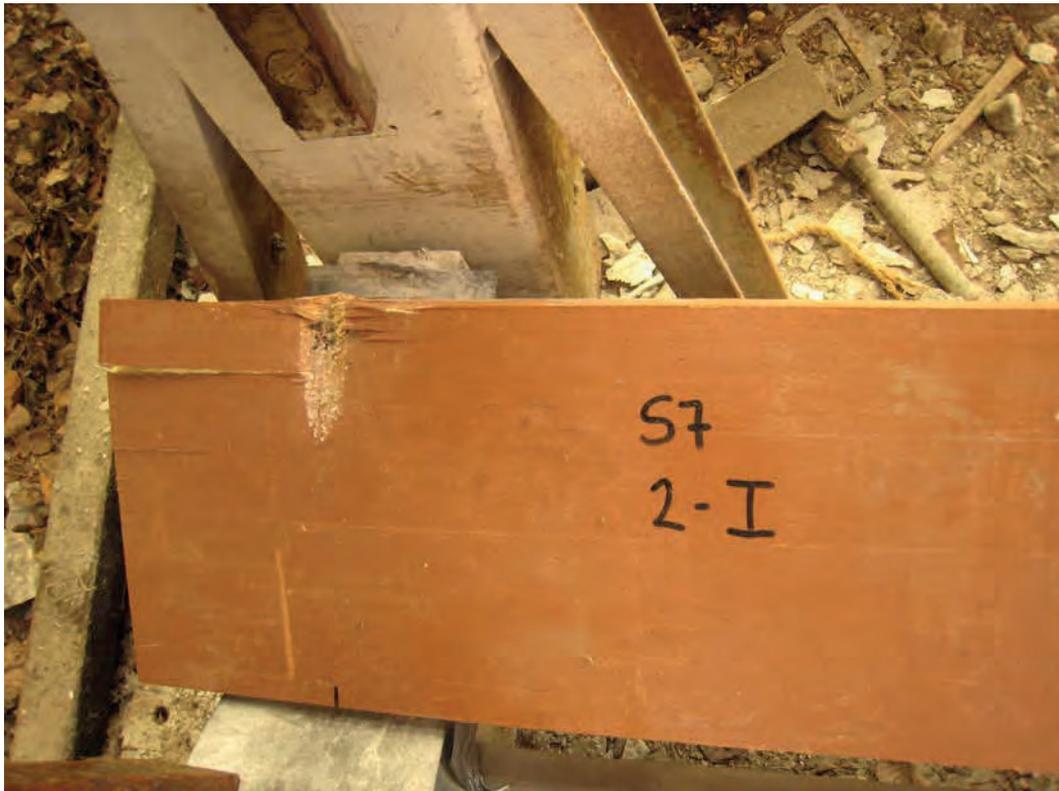
Infolge der Schlagprüfung II (außerhalb des Schienenstrangs, 15 cm vom Schwellenende) bricht entsprechend der Faserrichtung an der Stirnseite der Schwelle ein Keil aus.

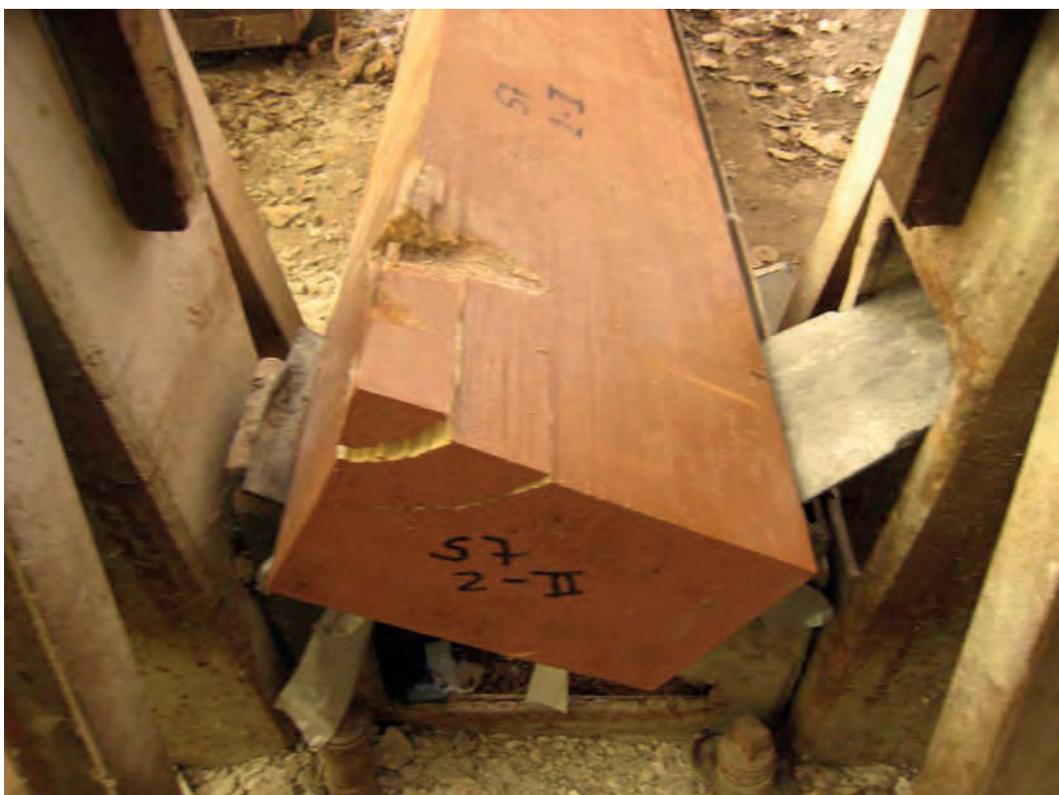
Ausbruchkeil nach dem zweiten Schlag in der Schlagprüfung II.

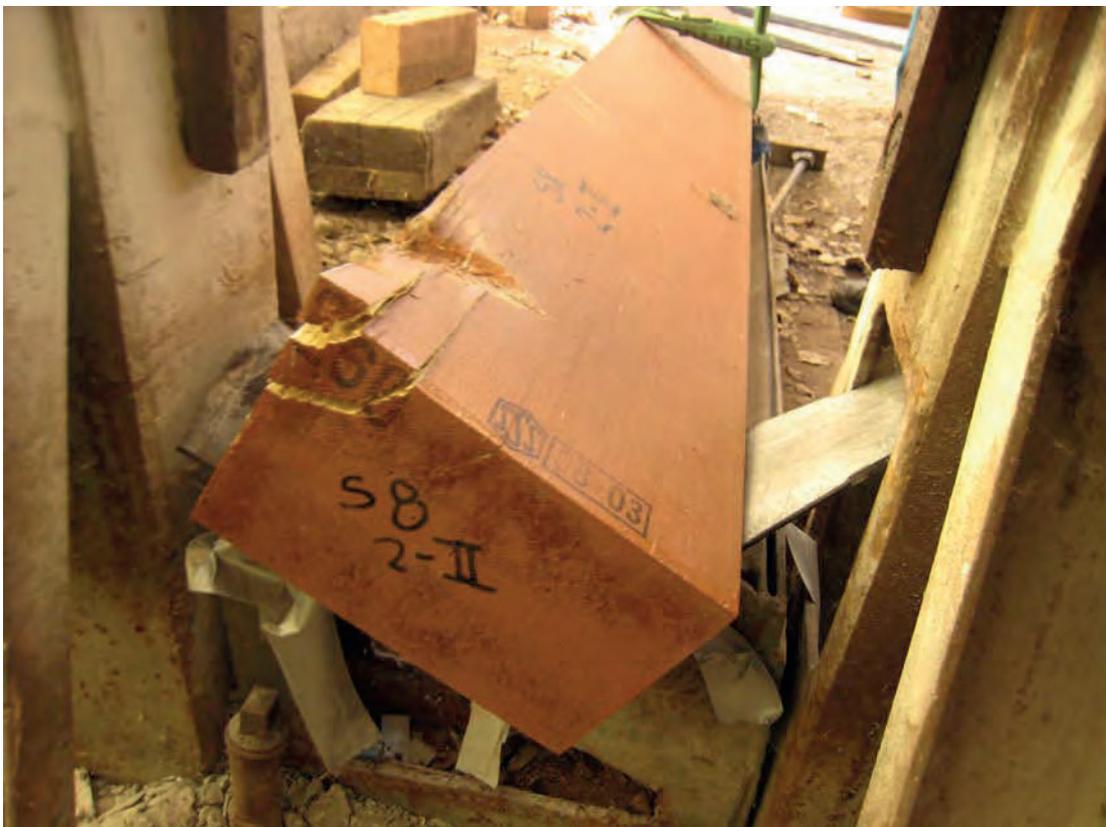
Ausbruchkeil nach Schlagprüfung II.

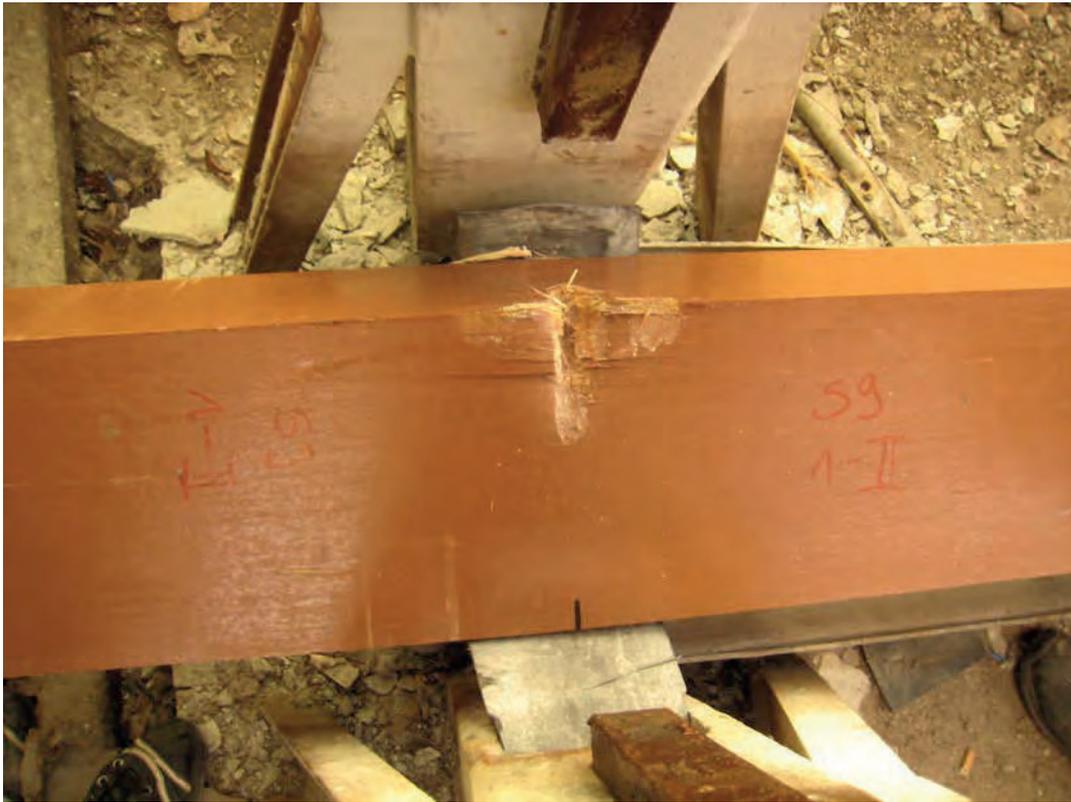
Einkerbung an Schwelle S9 nach Schlagprüfung I.

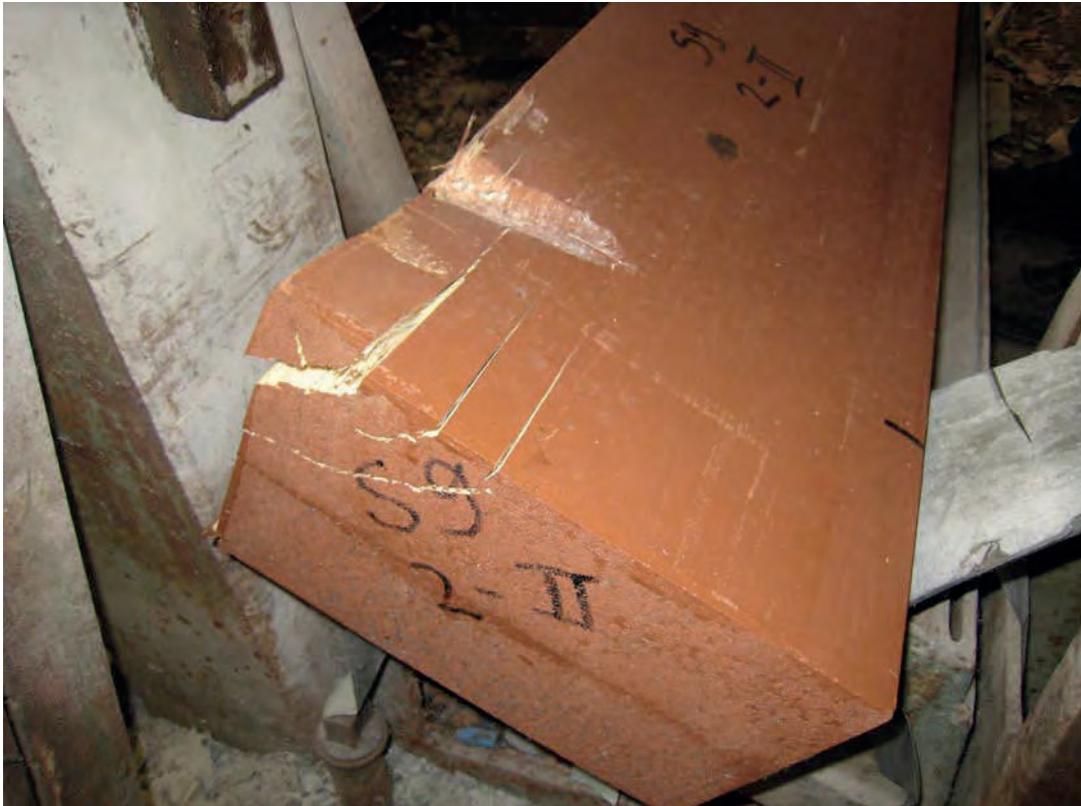
Aufgrund der homogenen Struktur der Kunstholzschwelle liefert die Schlagprüfung sehr eindeutige und reproduzierbare Ergebnisse.

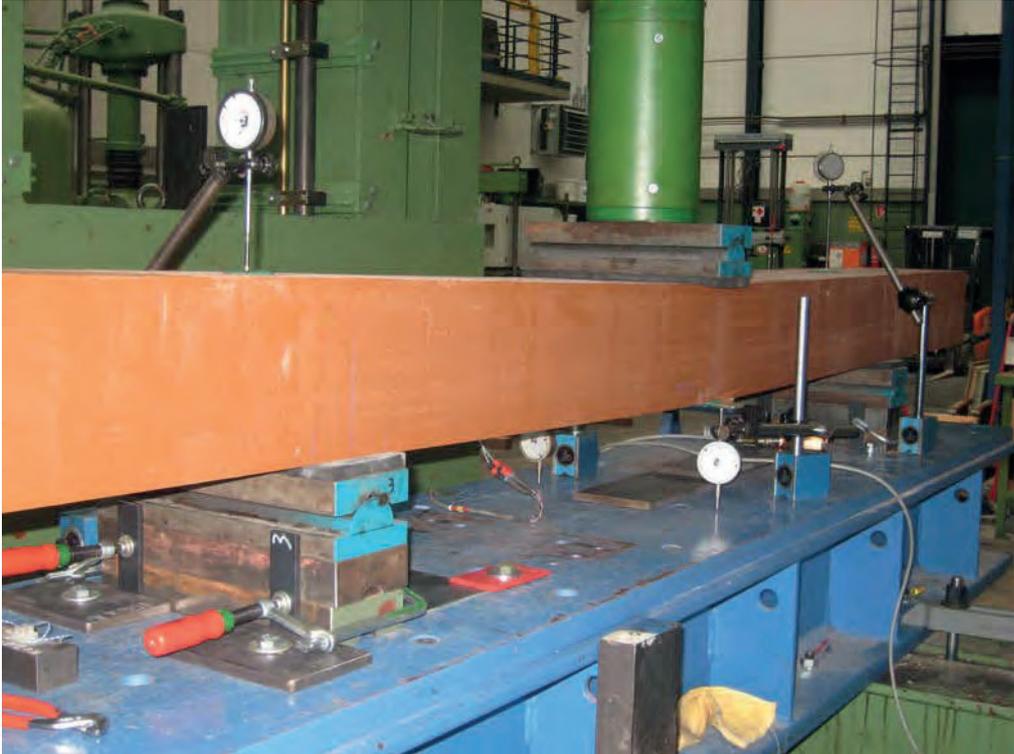
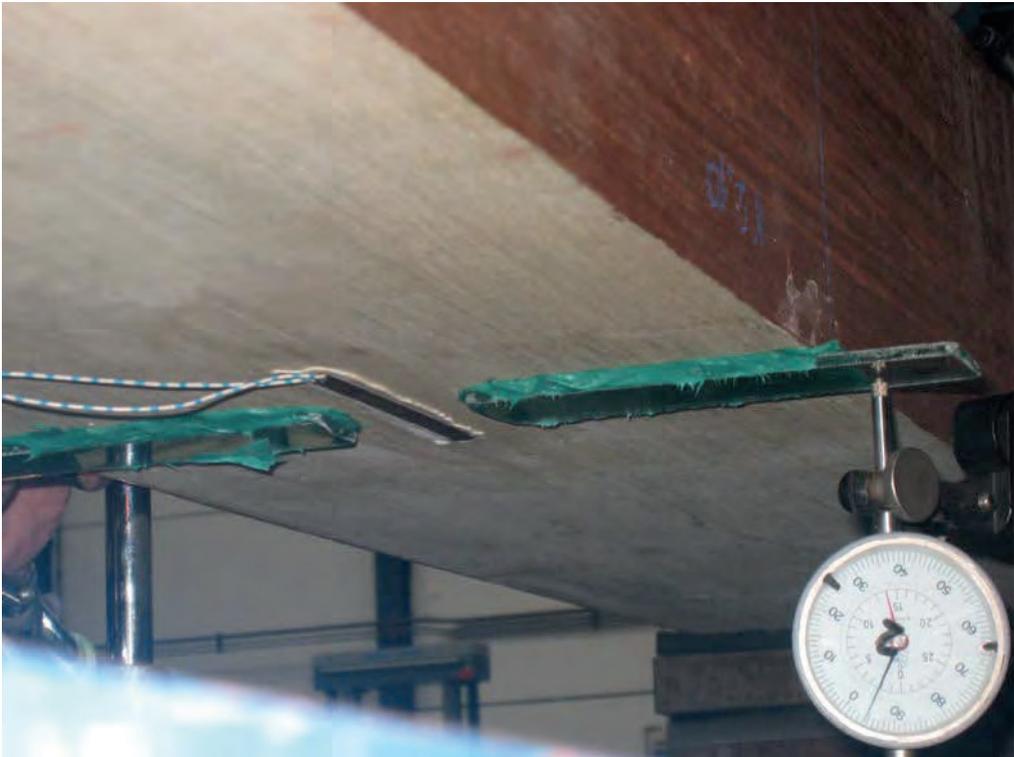
Statische Prüfung in Schwellenmitte

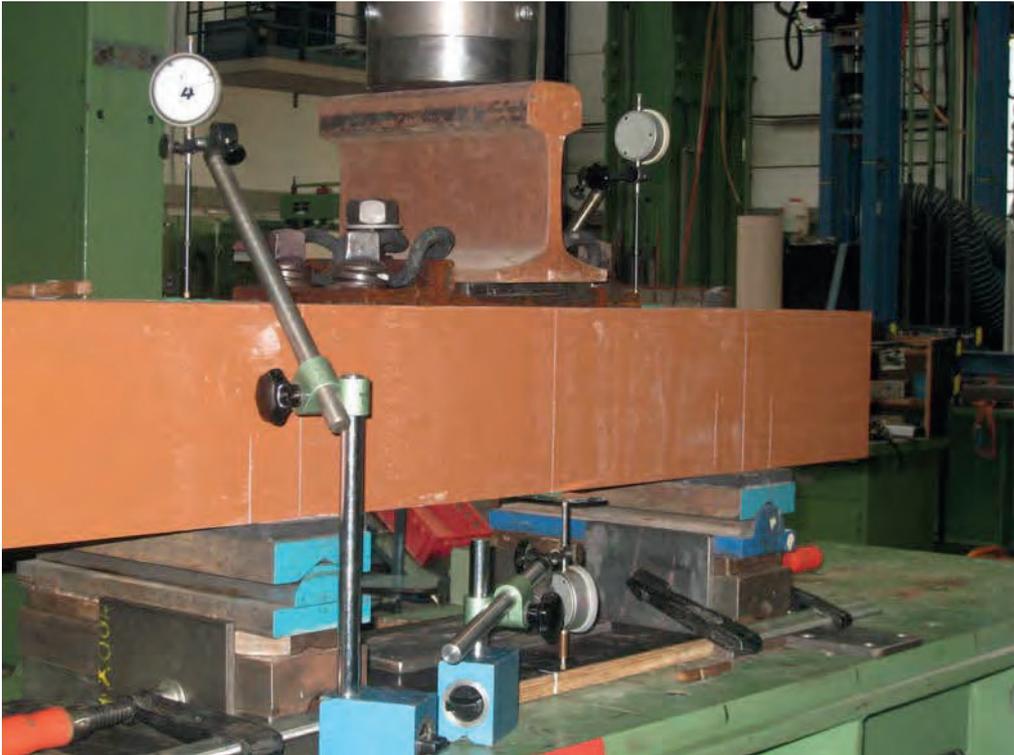
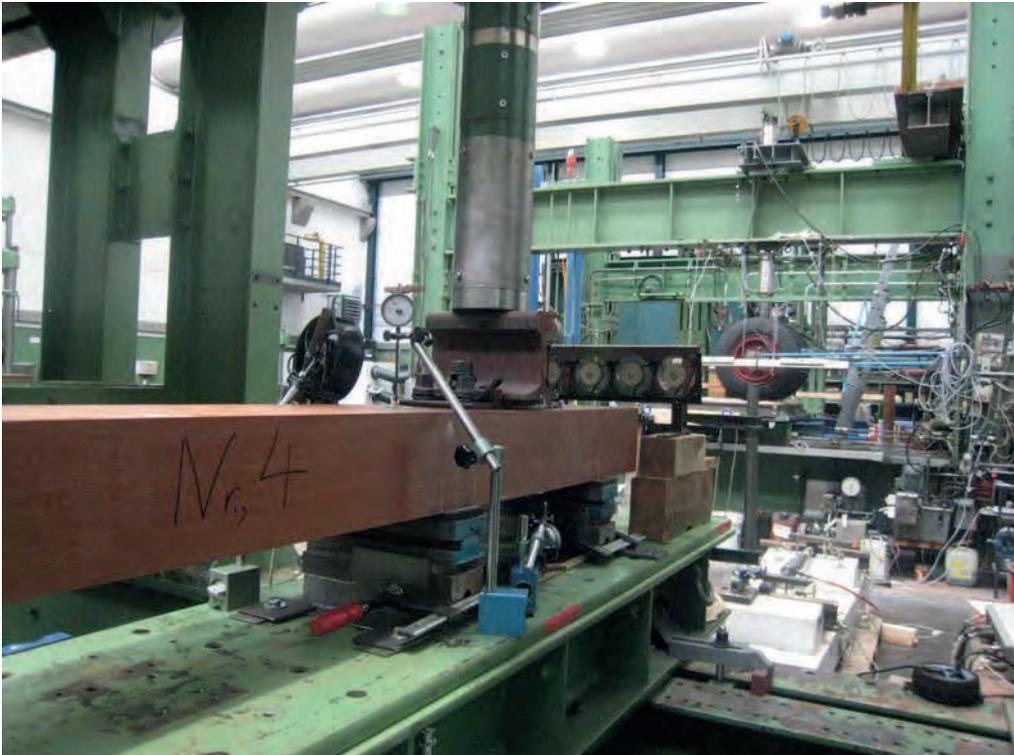
Ermüdungsprüfung in Schwellenmitte

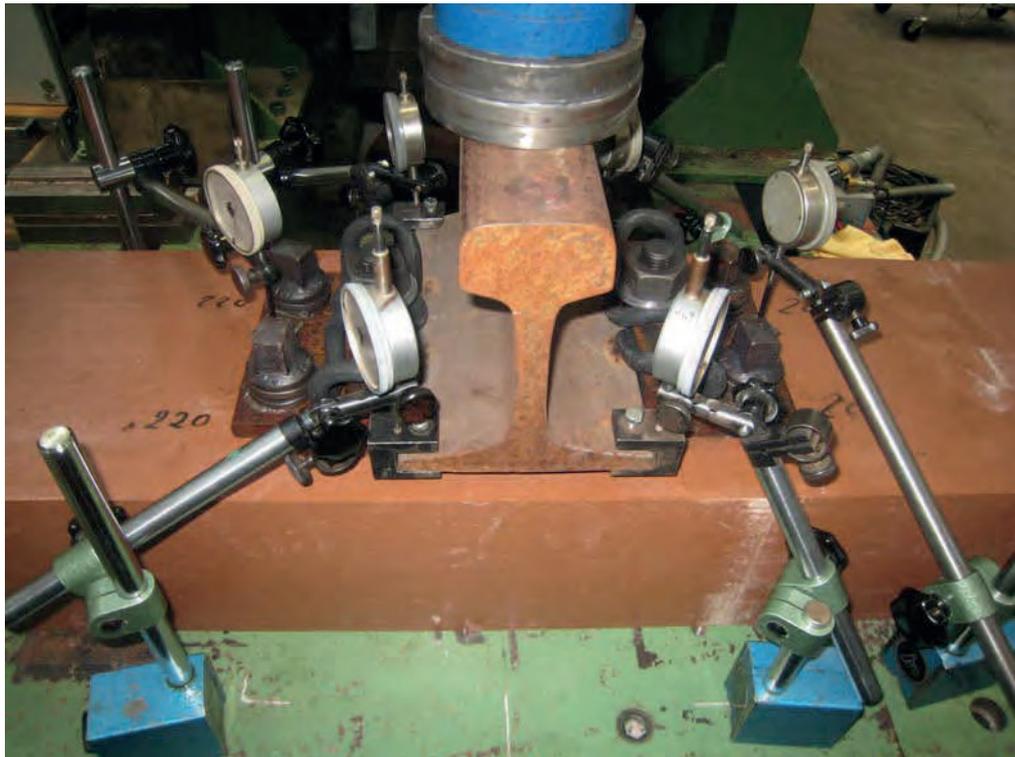
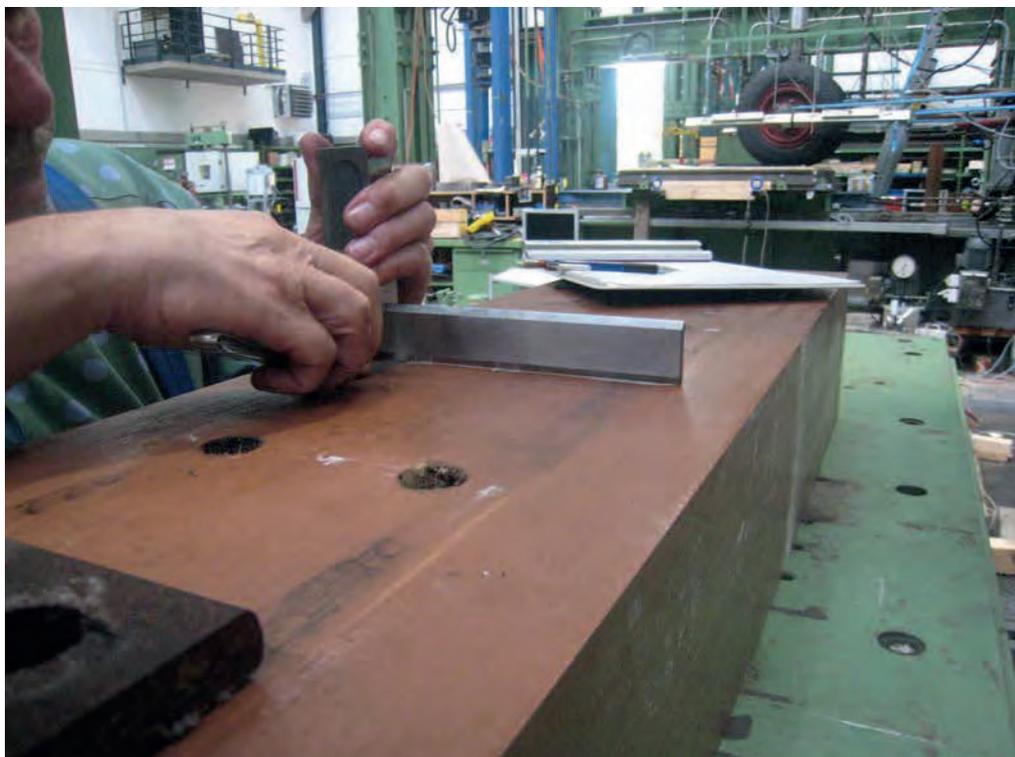
Ermüdungsprüfung unter dem Schienenaufleger
